Hotel Arco - Resumen para dirección

Incidencias generales abiertas

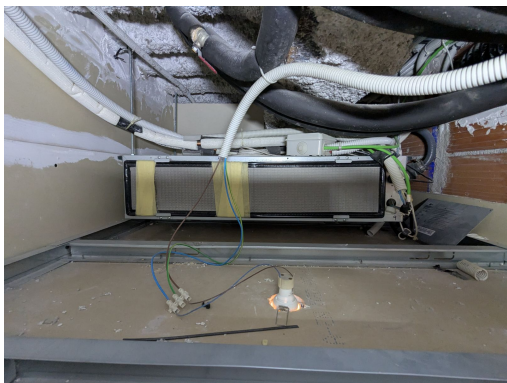
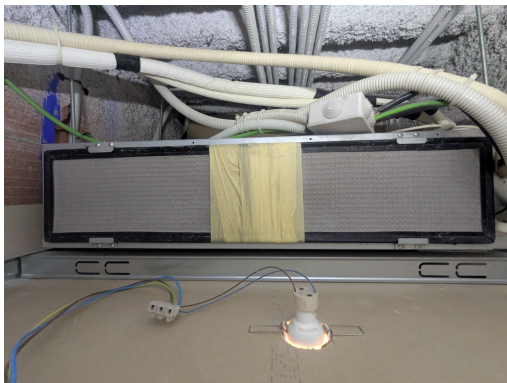
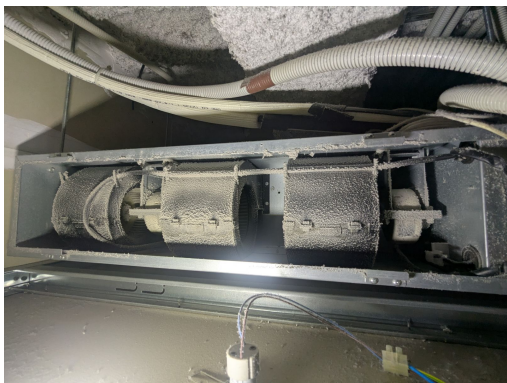
Attilo, registro del AACC

Hay muchos filtros del AACC de las habitaciones en mal estado que deberían ser sustituidos por uno nuevo. Este filtro es para que no entre polvo en las pequeñas turbinas.

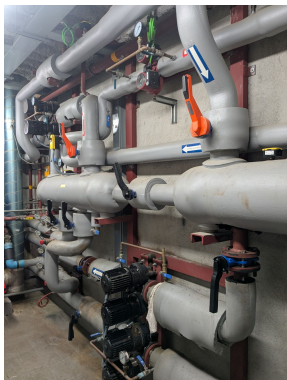
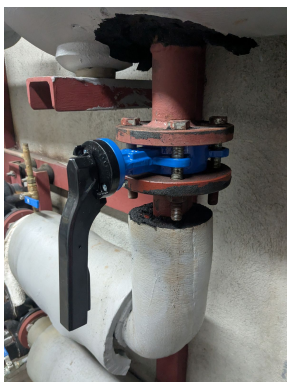
Cuarto de calderas

Hay que hacer al menos dos veces al año el movimiento de apertura y cierre de las llaves generales del agua. El no hacerlo supone que en un momento de necesidad (como ha ocurrido recientemente) al intentar manipular las llaves de paso, (o no se ha podido cerrar o se a roto al intentarlo) y tener que reemplazar las llaves de paso hay que vaciar las tuberías y depósitos de agua con la consecuencia de derrochar 85m3 de agua sanitaria. En la medida de lo posible hay que evitarlo.

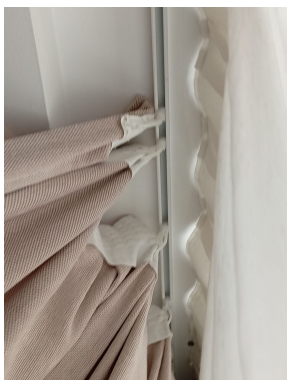
Lavandería

Falta muchos ganchos para las cortinas en numerosas habitaciones. Esto crea una mala imagen para los huéspedes.

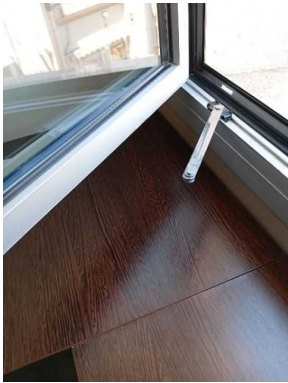
Habitación 701

Falta el tope final de la ventana.

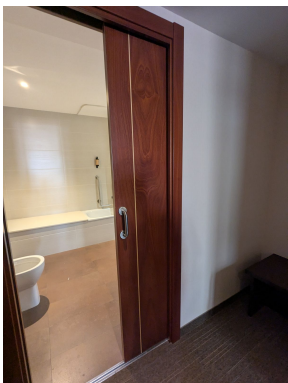
Habitación 104

Puerta corredera del aseo de minusválidos cuesta mucho de abrir y cerrar bien. Una persona en silla de ruedas tiene muchas limitaciones para acceder cómodamente como debería de ser.

Tenemos la falta de un carpintero profesional para solucionar estos problemas que se están acumulando en todo el Hotel.

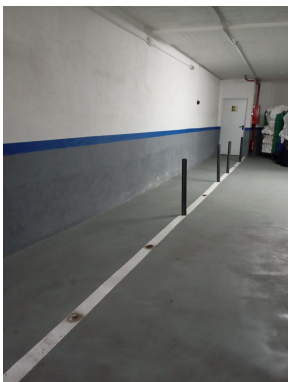
Parking -1

Añadir los postes que faltan o sustituirlos todos. Es una salida de emergencia y no debe de tener ningún obstáculo que lo impida.

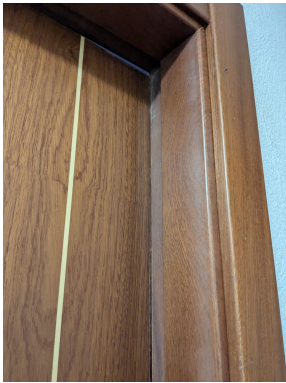
Vestuario de hombres.

La puerta está mal encajada y descolgada. Como en tantos lugares del recinto, no hay un carpintero que se ocupe de esta labor que es tan necesario para el buen mantenimiento del Hotel.

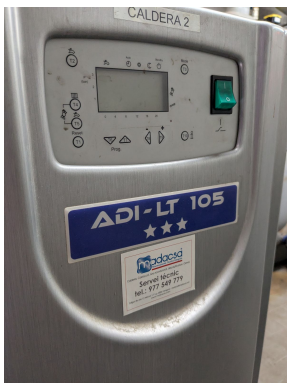
Cuarto de calderas.

La caldera numero 2 Lleva apagada 2 días sin poder reiniciarse. El técnico que vino a revisar las calderas dijo que había varios componentes de la misma que estaban en muy mal estado y que deberían ser sustituidos. Recomendó que es de muy mal hábito al desconectarse la caldera reiniciar la caldera con el botón de reset. Cuando la caldera se para tantas veces, es por algun motivo que debe ser diagnosticado por el servicio técnico. Dejó nota y presupuesto de la reparación.

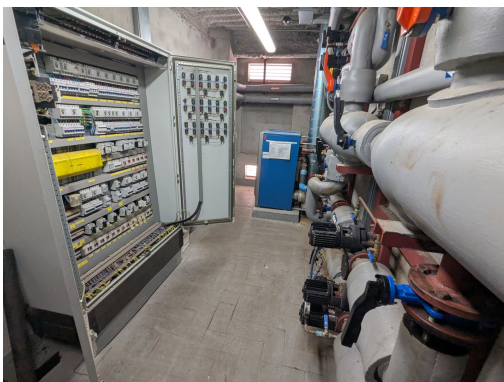
Cuarto de calderas.

Es imperativo cerrar las puertas del armario del cuadro eléctrico puesto que está en el cuarto de las calderas y si por desgracia entrara agua por alguna fuga de los tubos, llaves etc. las consecuencias serían desastrosas.

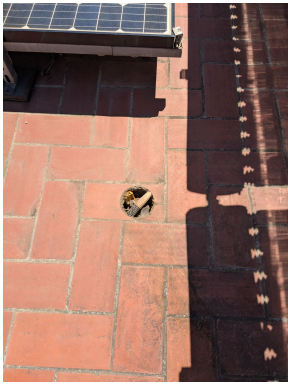
Terrado

Falta filtros de los sumideros en los terrados. Esto puede provocar que entren objetos y quede embozado.

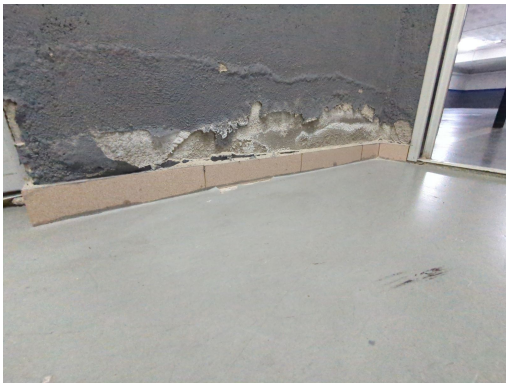
Escalera acceso al parking -2

Humedades en las paredes con la consecuencia del deterioro de los muros de carga. Es muy importante solucionarlo puesto que es el cáncer del hormigón.

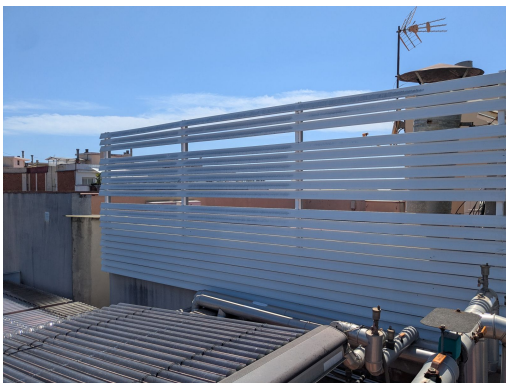
Terrado

En la zona donde están las placas solares, junto a la linde con el edificio de al lado hay una separación visual con lamas de plástico blanco que se están desmontando a causa del viento.
