# Hotel Arco - Resumen para el jefe

Generado el 02/07/2026 10:51

Habitaciones abiertas	15
Incidencias	8
Defectos	29
Pendientes de terminar	10
Incidencias generales	13

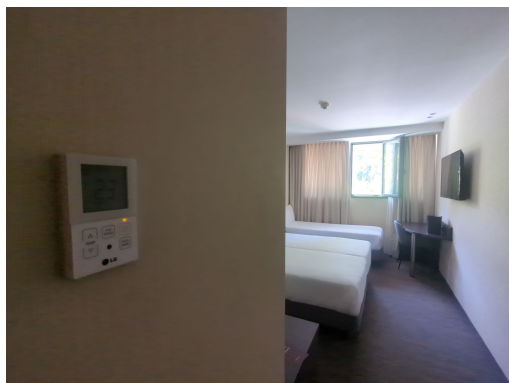
### Habitación 206 - 4 abierto(s)

- Aire acondicionado (AACC): Incidencia
- Comentario o nota: Comentario

Nota: AC funciona con la ventana abierta y sin la tarjeta.

- Sifón lavabo: Defecto
- Tapón y cadena: Defecto

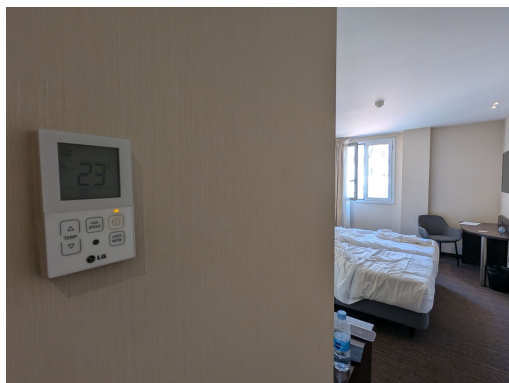
### Habitación 303 - 5 abierto(s)

- Aire acondicionado (AACC): Incidencia
- Comentario o nota: Comentario

Nota: AC funciona con la ventana abierta.  
Diferencial hay que reemplazar.

- Test diferencial: Incidencia

- Secador de pelo: Defecto
- Sifón lavabo: Defecto

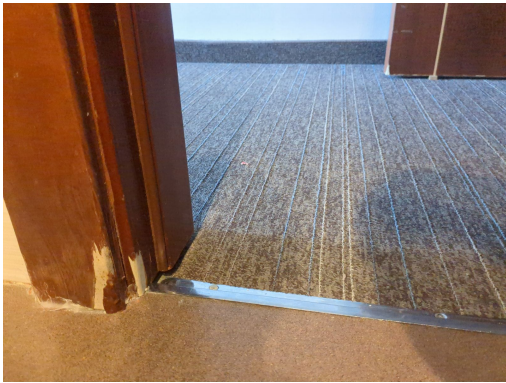
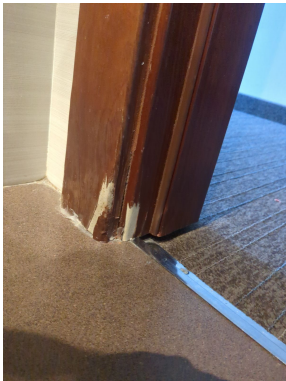
### **Habitación 710 - 2 abierto(s)**

Nota: Marcos y tapetas.

- Florones: Defecto

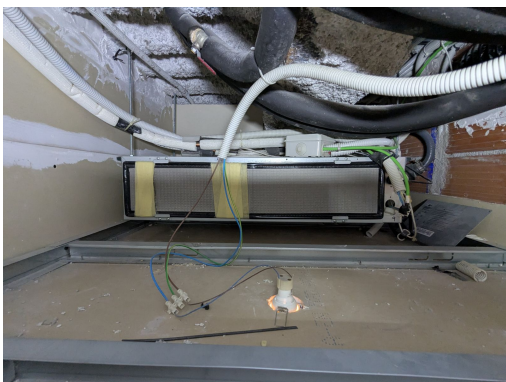
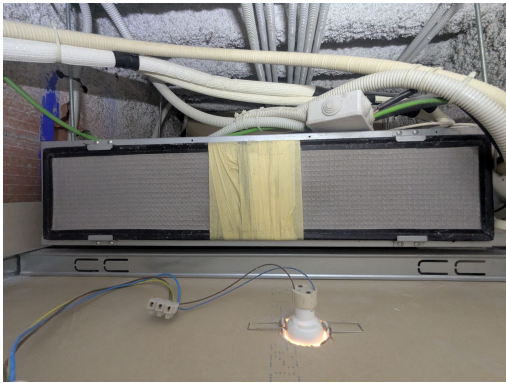
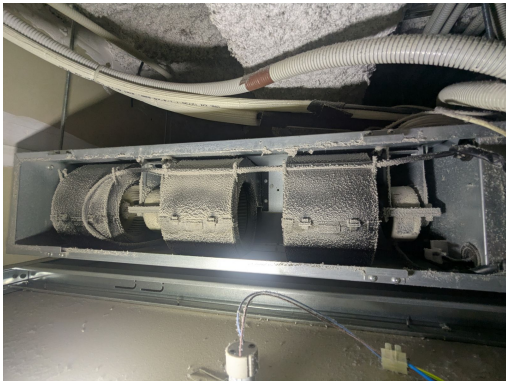
### **Attilo, registro del AACC**

Hay muchos filtros del AACC de las habitaciones en mal estado que deberían ser sustituidos por uno nuevo. Este filtro es para que no entre polvo en las pequeñas turbinas.

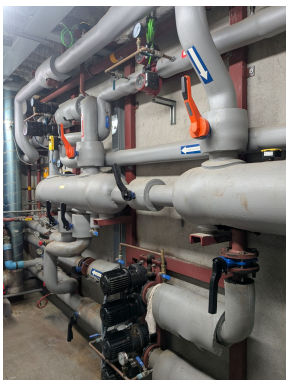
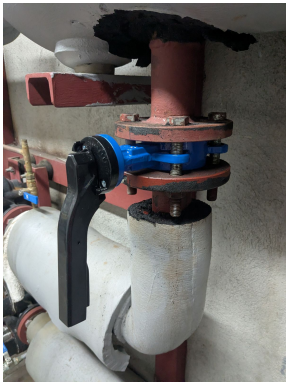
## Cuarto de calderas

Hay que hacer al menos dos veces al año el movimiento de apertura y cierre de las llaves generales del agua. El no hacerlo supone que en un momento de necesidad (como ha ocurrido recientemente) al intentar manipular las llaves de paso, (o no se ha podido cerrar o se a roto al intentarlo) y tener que reemplazar las llaves de paso hay que vaciar las tuberías y depósitos de agua con la consecuencia de derrochar 85m<sup>3</sup> de agua sanitaria. En la medida de lo posible hay que evitarlo.

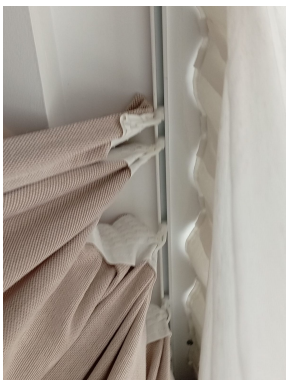
## Lavandería

Falta muchos ganchos para las cortinas en numerosas habitaciones. Esto crea una mala imagen para los huéspedes.

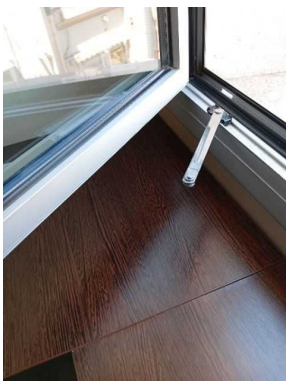
## Habitación 701

Falta el tope final de la ventana.

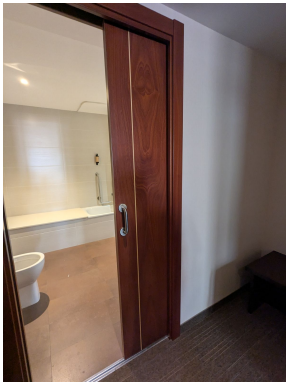
## Habitación 104

Puerta corredera del aseo de minusválidos cuesta mucho de abrir y cerrar bien. Una persona en silla de ruedas tiene muchas limitaciones para acceder cómodamente como debería de ser.

Tenemos la falta de un carpintero profesional para solucionar estos problemas que se están acumulando en todo el Hotel.

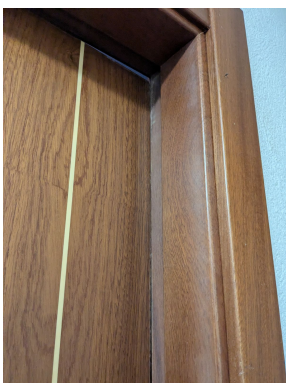
## Vestuario de hombres.

La puerta está mal encajada y descolgada. Como en tantos lugares del recinto, no hay un carpintero que se ocupe de esta labor que es tan necesario para el buen mantenimiento del Hotel.

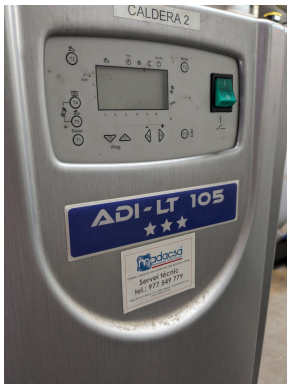
## Cuarto de calderas.

La caldera numero 2 Lleva apagada 2 días sin poder reiniciarse. El técnico que vino a revisar las calderas dijo que había varios componentes de la misma que estaban en muy mal estado y que deberían ser sustituidos. Recomendó que es de muy mal hábito al desconectarse la caldera reiniciar la caldera con el botón de reset. Cuando la caldera se para tantas veces, es por algún motivo que debe ser diagnosticado por el servicio técnico. Dejó nota y presupuesto de la reparación.

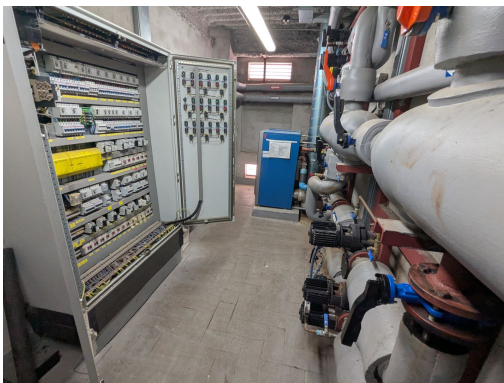
## Cuarto de calderas.

Es imperativo cerrar las puertas del armario del cuadro eléctrico puesto que está en el cuarto de las calderas y si por desgracia entrara agua por alguna fuga de los tubos, llaves etc. las consecuencias serían desastrosas.

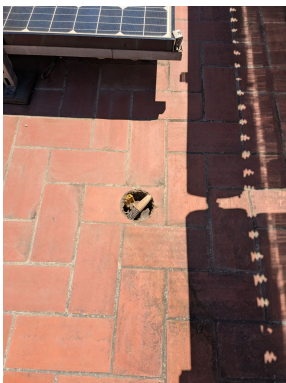
## Terrado

Falta filtros de los sumideros en los terrados. Esto puede provocar que entren objetos y quede embozado.

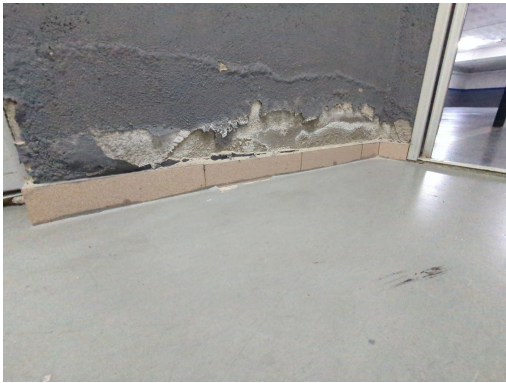
## Escalera acceso al parking -2

Humedades en las paredes con la consecuencia del deterioro de los muros de carga. Es muy importante solucionarlo puesto que es el cáncer del hormigón.

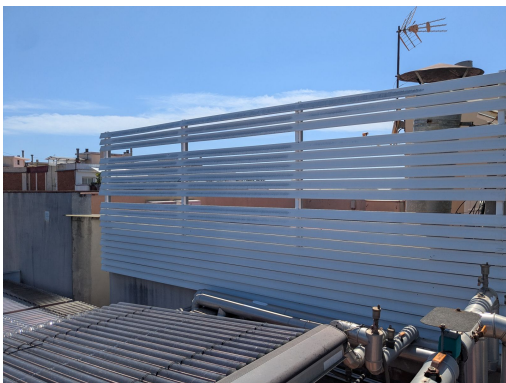
## Terrado

En la zona donde están las placas solares, junto a la linde con el edificio de al lado hay una separación visual con lamas de plástico blanco que se están desmontando a causa del viento.
